C0264A Información tomada de monitor.net.ru

plasma.3dn.ru

Los más estadísticas de interés defectos del panel y estadísticas para hacer frente a ellos.

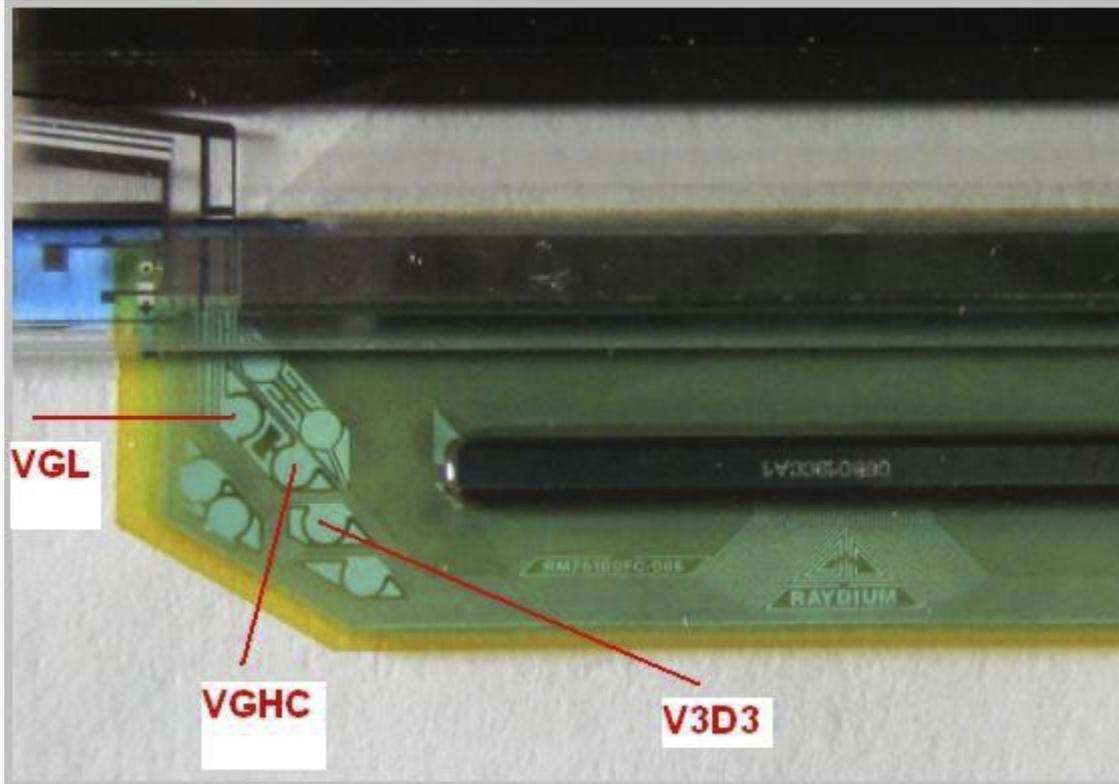
**LG
Matrix
(A1).**

**LC470WUE
(SA)**

El defecto se produce al cabo de media hora en la tercera a la derecha de la pantalla.

En la foto, ya están mostrando fútbol close-up, y el jardín derecho aún no se desapareció. También

claramente visible al cambiar de canal cuando la pantalla se apaga, el derecho queda de galope imagen.

Pétalo
T7C75A1

del lóbulo matriz de 4 a cada lado. Fotografía se pinta con el conductor superior, el lado izquierdo proceso. A

la derecha hay los pétalos inferiores 3V3, y la alimentación que oscurece el lado derecho de la pantalla. Si

vincula este punto a la tierra a través de una resistencia de 200-3000m, no aparece el defecto. culpa

Sproutirovat podía tocar el punto inferior de la sonda de instrumento 3V3 o calentamiento secador de pelo

cuo quiere de los cuatro controladores adecuados.

Después de conectar con la tierra, es una manifestación

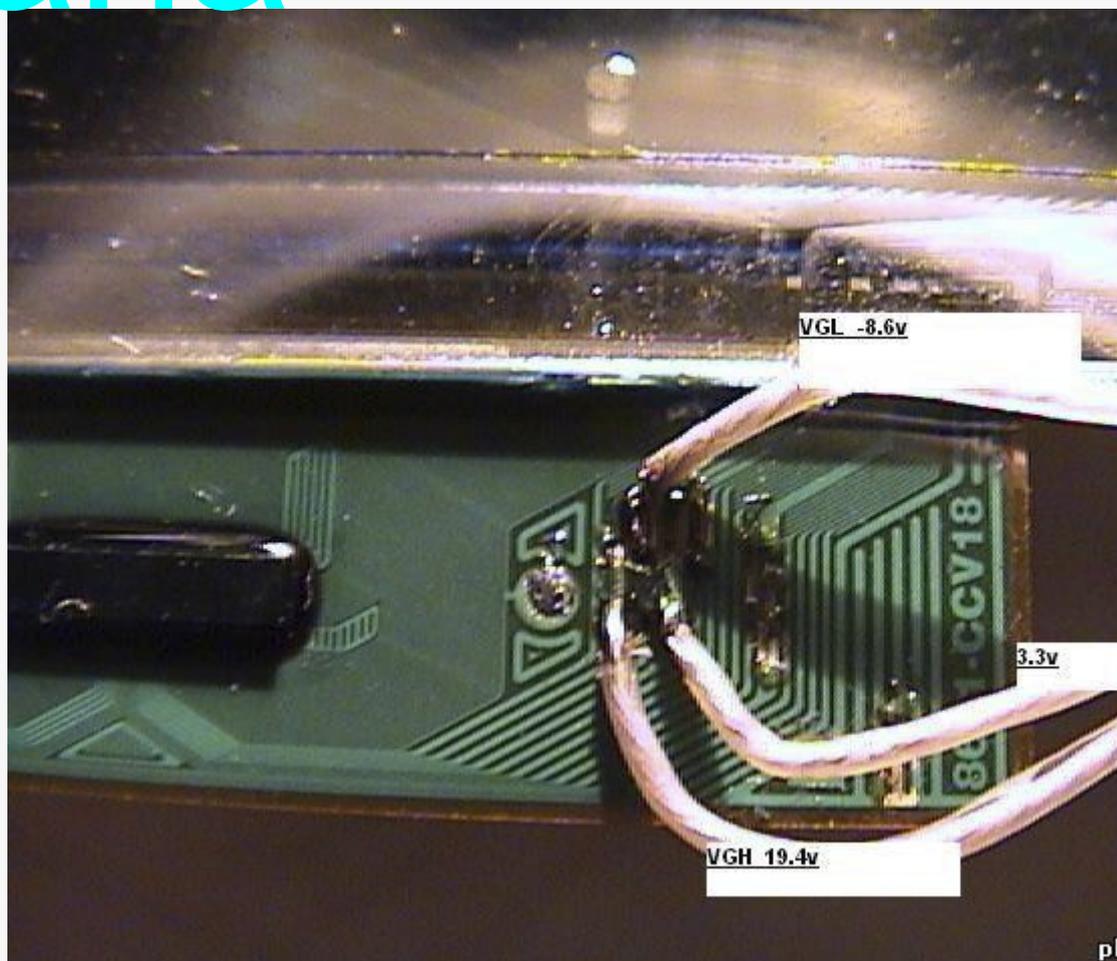
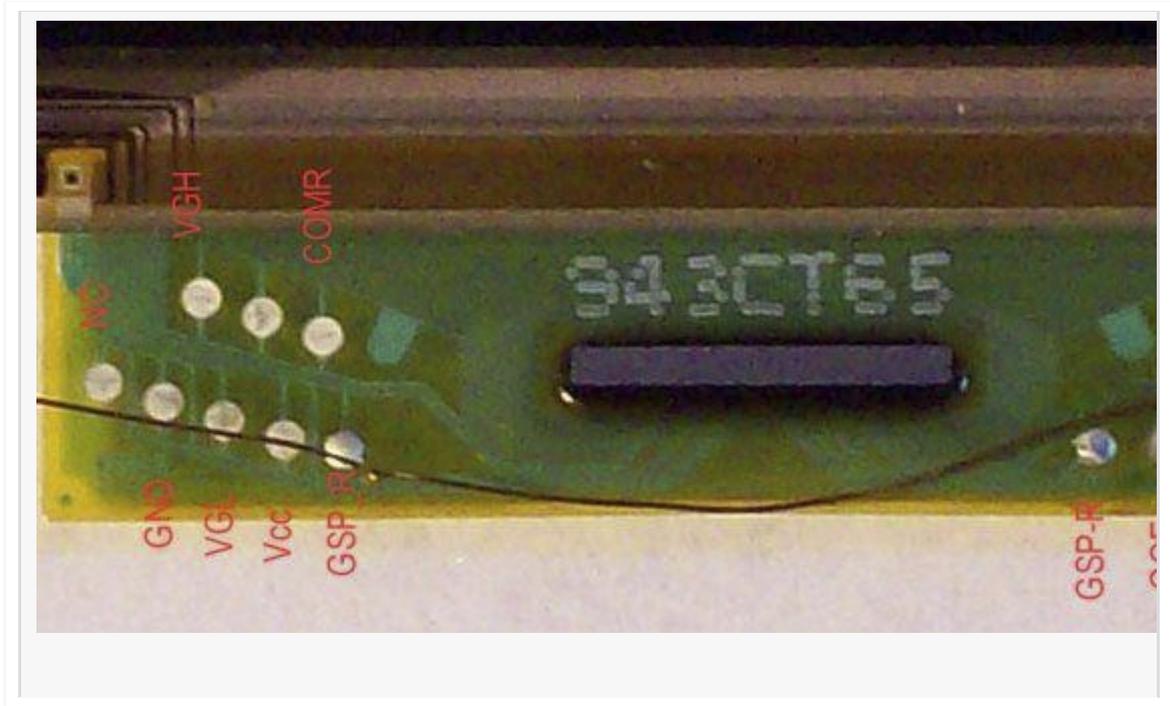
Matriz LC420WUL SB M2
controlador marcas (lóbulo) 943ST65

Inhibe la mitad derecha. señal OPT_P abierto que controla la dirección del paso de la señal a través del controlador GSP. Para la mitad derecha de la matriz OPT_P = "0" para la izquierda OPT_P = "1". En

consecuencia, cuando se ve desde el oído (por el lado derecho de la matriz) de entrada de señal SGP a la izquierda, fuera - a la derecha. Por el contrario, (por el lado izquierdo de la matriz) de entrada de señal SGP

en el camino
correcto -. A la
izquierda

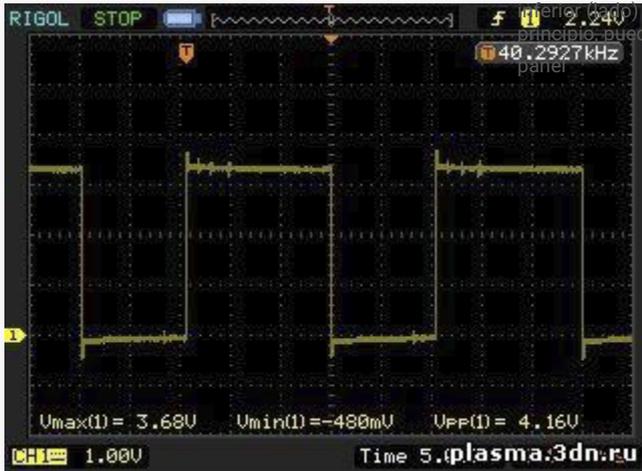
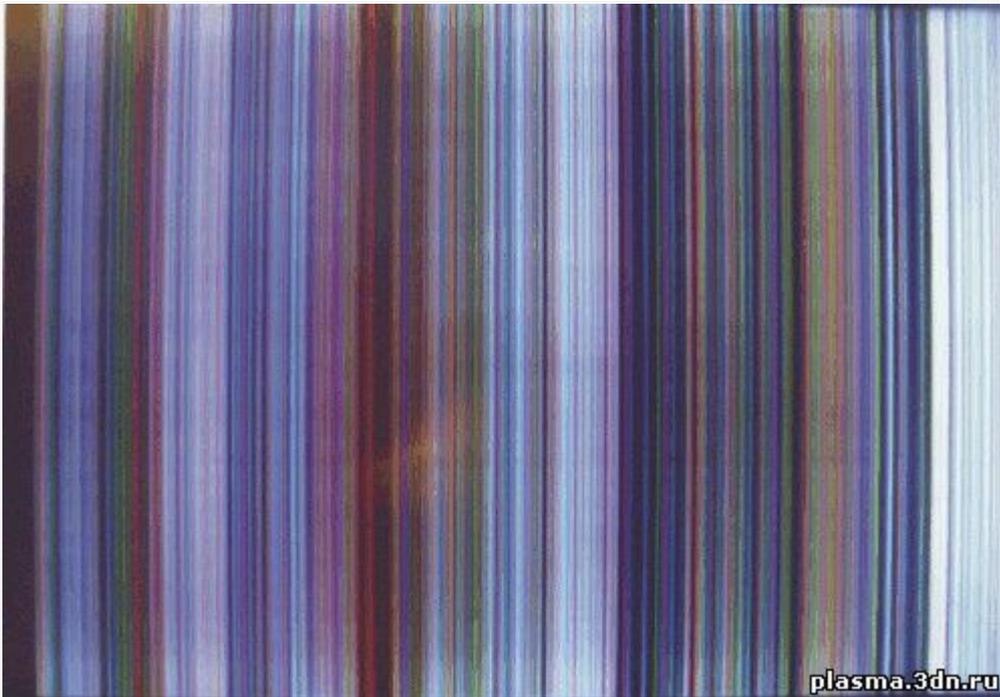
señal de defecto de imagen y un diagrama con la pérdida de la señal CKV que se alimenta a la caja

controlador del panel V320B1-L04. Y, en principio, puede ocurrir en cualquier tipo de panel

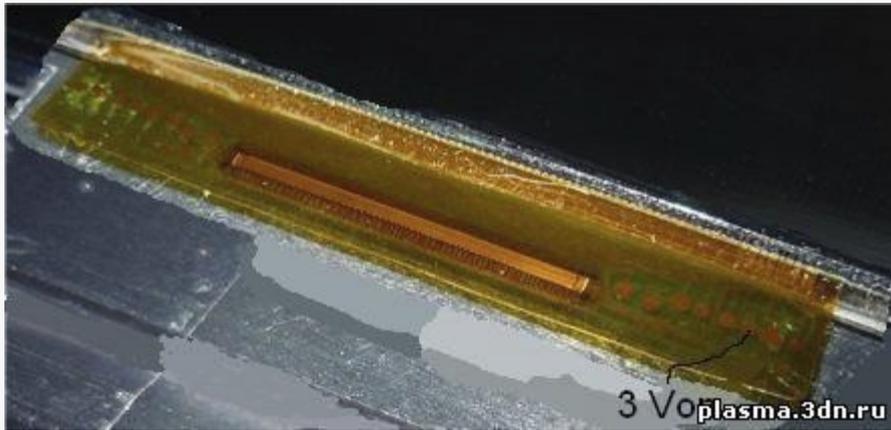
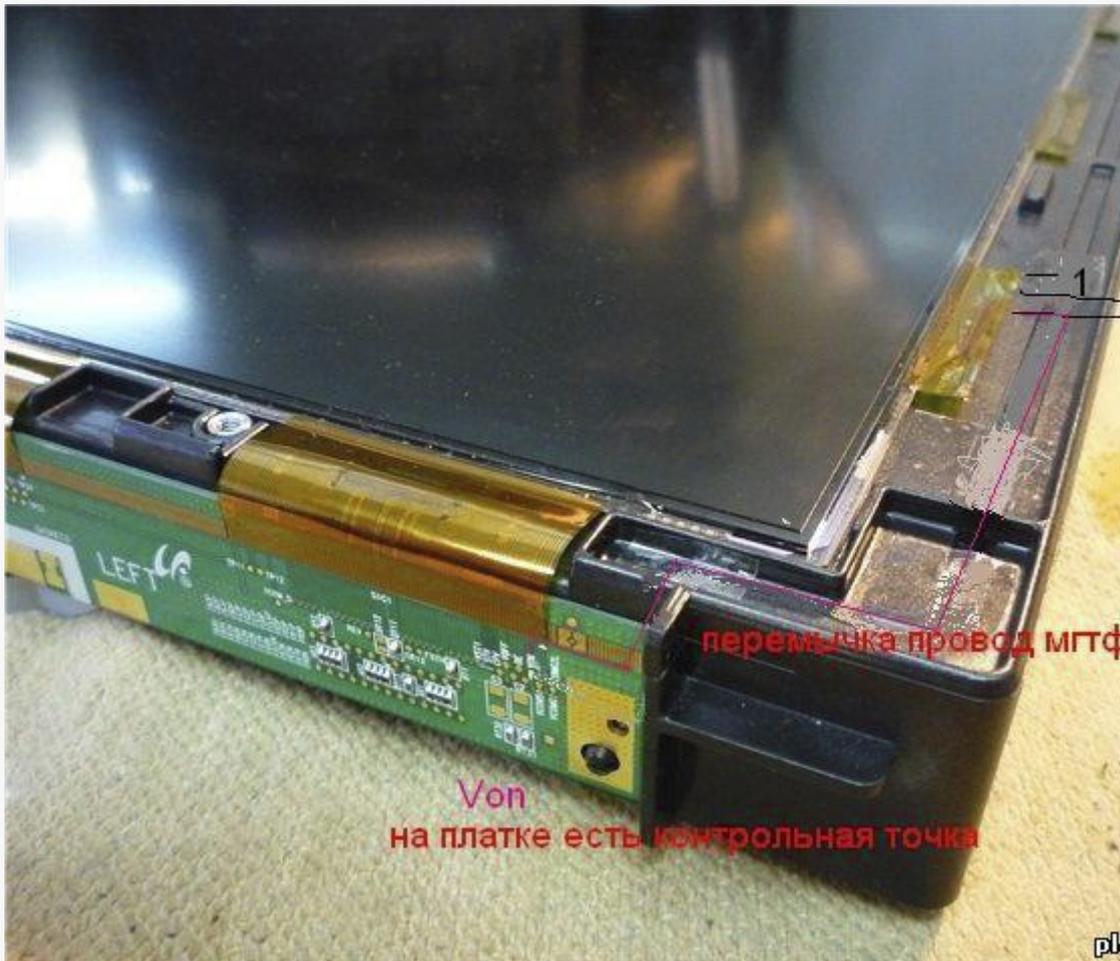
**Panel de Samsung LTA320W2-L13,
tarifa T-CON:
320W2C4LV6.4 Y LTA320W2-L14-LF2 y
LTA320WT**

En la foto de imagen fija es un poco borrosa, caramelo en la imagen se desvanece poco a poco rastro de píxeles después de mover obektami. Ostaëtsya volumen de gran columna se reduce. OSD-gráficos, brillo, mostrador. y el sonido es normal.

La culpa no era de tensión de Von (24 voltios) en el conductor, que está en una línea con el lado del vidrio.

Con el fin de eliminar el defecto necesidad de tirar tipo MGTF de ocasión del tercer pin del lazo lado inferior

hasta el punto de
Von en el manto
T-CON.

перемычка провод мпгф

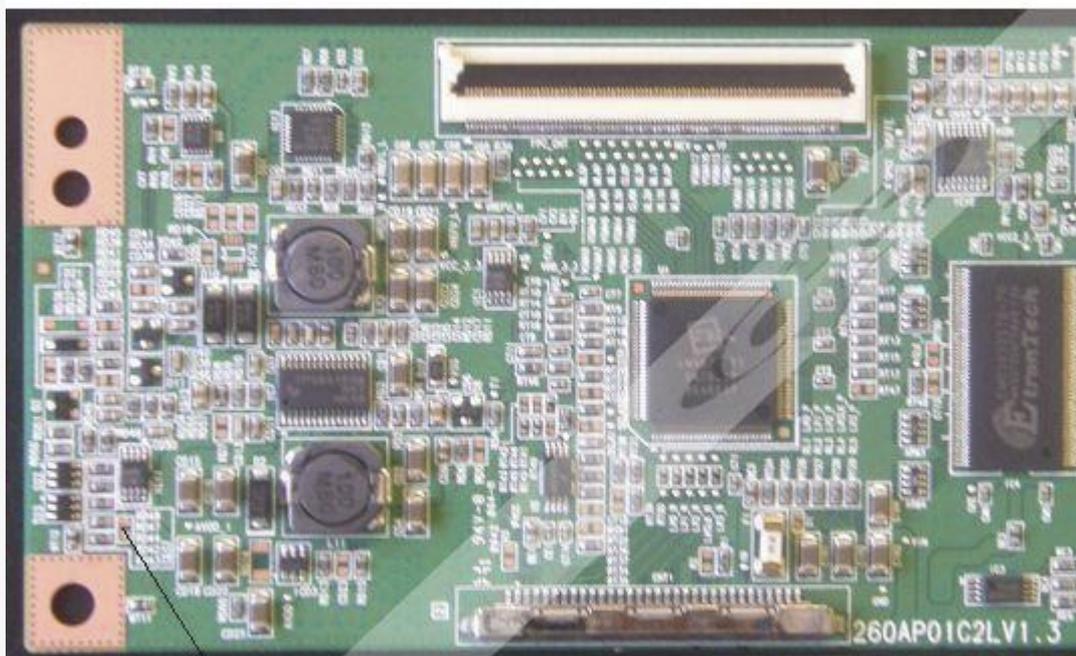
Установить перемычку

Ha habido varios paneles LTA260AP01. T-Con :.

260AP01C2LV1.3 Dos (con defectos "duplica la

vertical" y "en la mitad inferior de la pantalla duplica la vertical") fue restaurada. Pero en el segundo

caso se mantuvo delgada línea horizontal en el medio de la falta de color rojo. Al parecer, estos defectos

se han asociado a un acantilado en el vaso de pistas en los conductores secundarios. Están integrados en

el cristal, stsuki. Resolver podría aumentar la tensión negativa Voff desde el personal hasta el final -12V

(-22V) mediante el establecimiento de puentes en el par sin uso de almohadillas en el T-Con. (Ver.

Foto). . La tensión nominal Von = + 22V no ha cambiado
